Risikoanalyse

Trinkwasserversorgung Markt Dinkelscherben
Versorgungsgebiet Dinkelscherben

Stadtwerke Augsburg Wasser GmbH
Hoher Weg 1
86152 Augsburg

Augsburg, den 09.11.2018

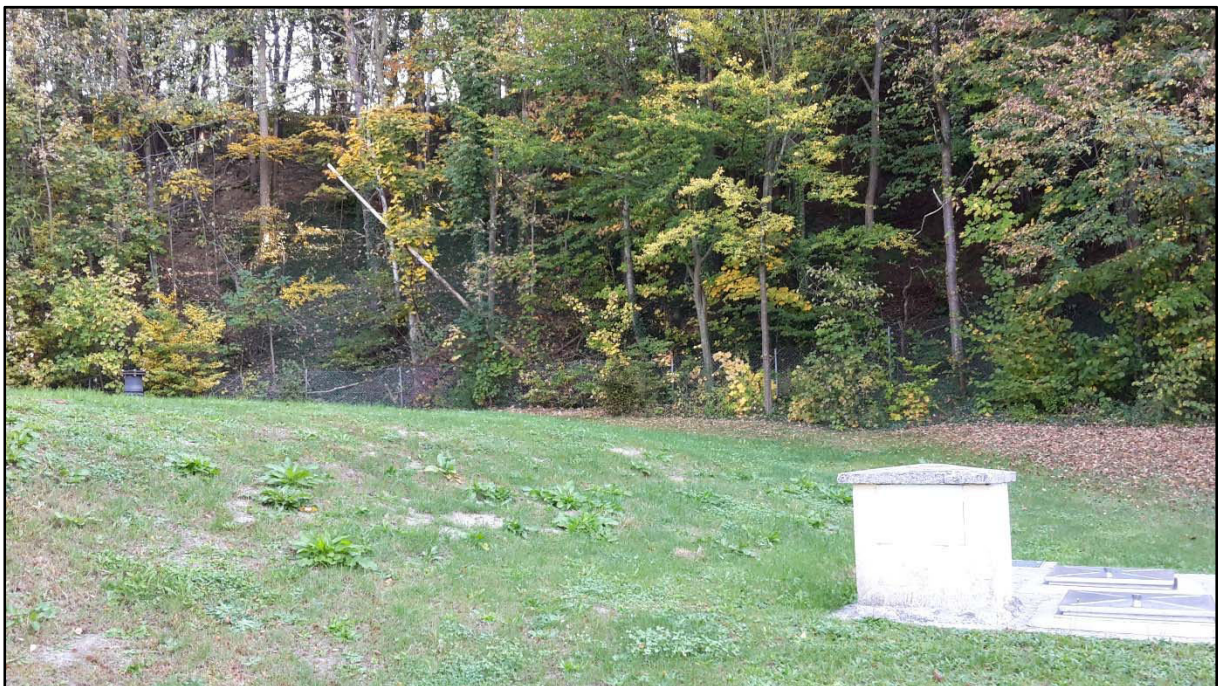
- ✗ Es befinden sich noch Bäume und Sträucher im Fassungsbereich des Brunnens III (Abb. 5) sowie des Notbrunnens „Lohzeise“.

Abbildung 5: Bewuchs innerhalb des Fassungsgebietes von Tiefbrunnen III

- **Maßnahme:** Die Bäume und Sträucher werden demnächst aus dem Fassungsgebiet entfernt.

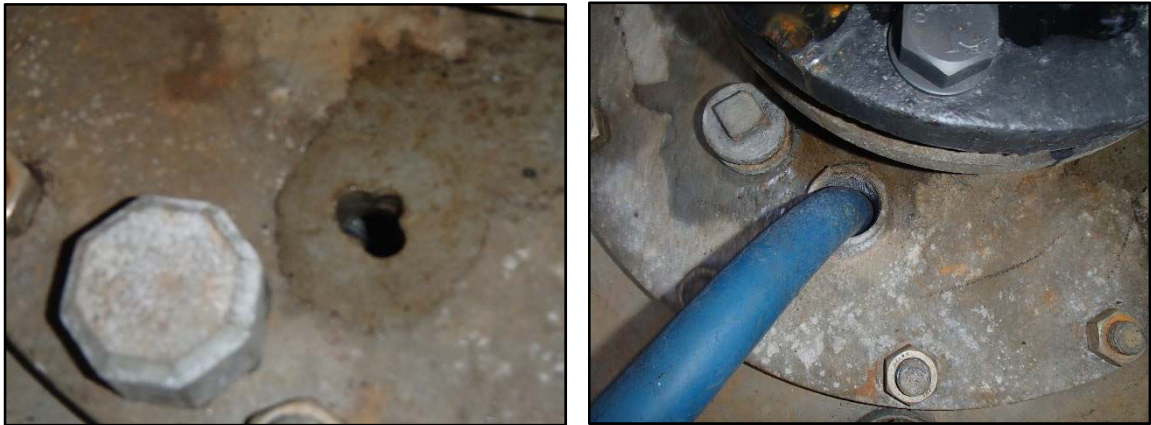
- ✗ Eine Kamerabefahrung des Tiefbrunnens III liegt nicht vor. Als Ausbaumaterial wurden Stahlrohre hergenommen, die mit Rilsan beschichtet sind. Diese sind zwar sehr korrosionsbeständig, jedoch löst sich nach Erfahrungswerten die Beschichtung an den Rohren ab. Eine genaue Aussage über den derzeitigen Zustand lässt sich nur nach einer aktuellen Kamerabefahrung machen.
- ✗ Die letzte Brunnenregenerierung an Tiefbrunnen III wurde 1997 [4] durchgeführt.
- ✗ Der Zeitpunkt der letzten Brunnenkontrollen ist nicht bekannt.
- ✗ Durch Löcher am Brunnenkopf des Brunnens III, undichte Stellen im Bereich der Drucksonde sowie bei der Kabelführung am Brunnenkopf ist der Brunnen nicht insektensicher (Abb. 6).

Abbildung 6: Löcher und undichte Stelle bei der Kabelführung am Brunnenkopf Tiefbrunnen III

- **Maßnahme:** Eine aktuelle Kamerabefahrung zur Bewertung des Zustandes ist für den Brunnen III empfehlenswert, kann jedoch momentan nicht durchgeführt werden, da der Brunnen z. Zt. immer in Betrieb ist.
- **Maßnahme:** Löcher im Brunnendeckel der beiden Brunnen schließen und Kabeldurchführungen am Brunnenkopf insektensicher ausführen. Nach Verschließen der Löcher muss jedoch weiterhin eine gesicherte Brunnenatmung/-belüftung gewährleistet werden.
- **Maßnahme:** Die Brunnenkontrollen müssen dokumentiert werden.

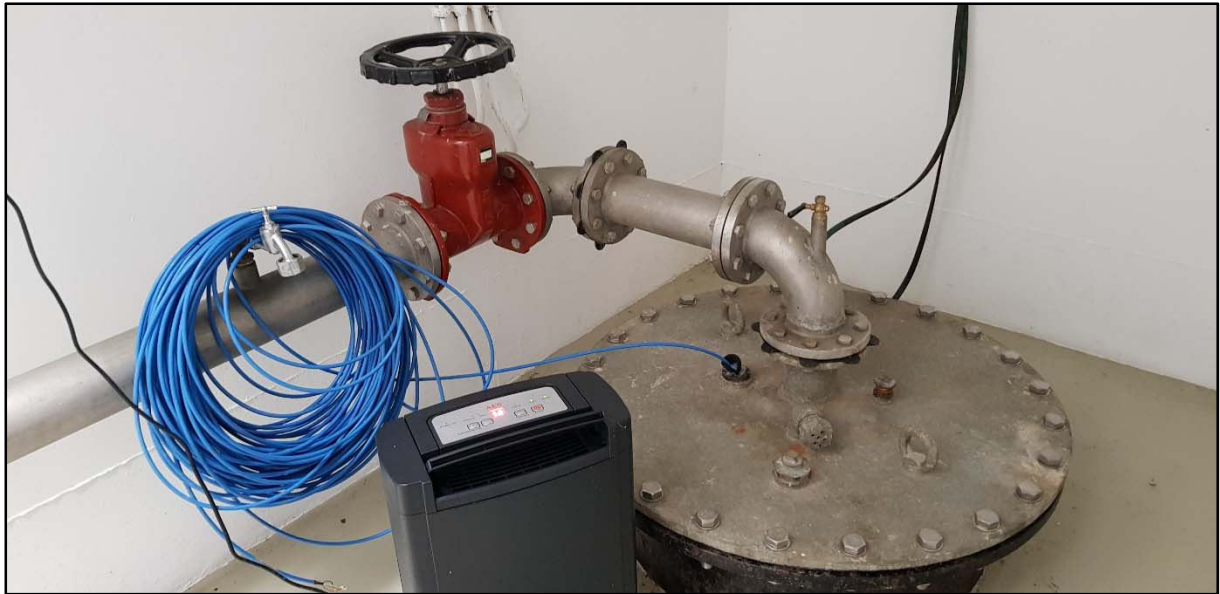
- ✗ Am Brunnenkopf des Brunnens „Lohzeise“ sind sowohl die Löcher zur Brunnenatmung als auch die Kabeldurchführung nicht insektensicher ausgeführt (Abb. 7).

Abbildung 7: Löcher und undichte Stelle bei der Kabelführung am Brunnenkopf Brunnen „Lohzeise“

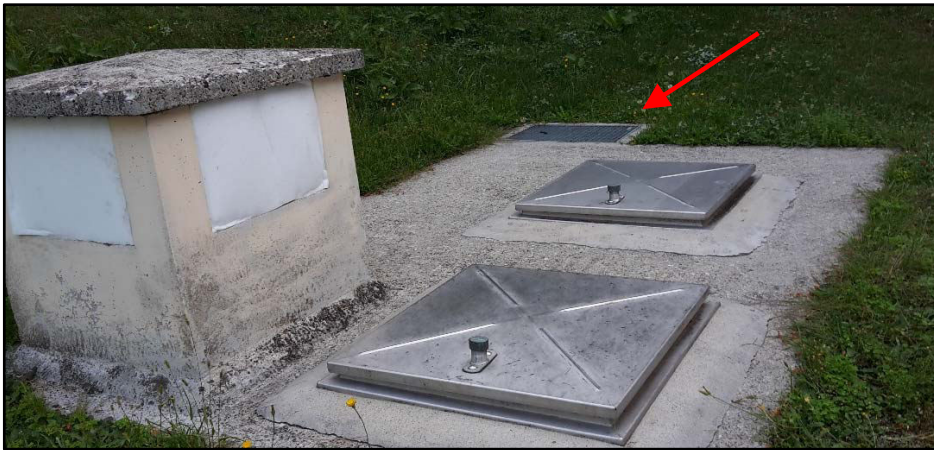
- × Die Schlösser an den Schachtdeckeln der Brunnen sind nicht einbruchssicher.
- × Ein Gitter an der Geländeoberfläche bei Tiefbrunnen III (Abb. 8) führt zu dem Fenster im Brunnenschacht. Es ist durchlässig für Oberflächenwasser und Insekten sowie nicht einbruchssicher und stellt eine Gefahrenquelle dar.
- × Es ist kein Wassereintrittsmelder bei Brunnen III vorhanden.
- × Die Öffnungen im Belüftungsdom von Brunnen III wurden provisorisch mit einer Filtermatte insektensicher abgedichtet.

Abbildung 8: Gitter an der Geländeoberfläche bei Tiefbrunnen III

- **Maßnahme:** Die Schlösser an den Schachtdeckeln der beiden Brunnen müssen mit einem neuen Schließzylindereinsatz nachgerüstet werden. Der Schließzylinder wurde bereits bestellt und der Einbau beauftragt.
- **Maßnahme:** Das Gitter an der Erdoberfläche muss höher gesetzt und insekten- sowie einbruchssicher ausgeführt werden. Eine andere Möglichkeit ist, das Fenster zu entfernen und die Öffnungen zu verschließen.
- **Maßnahme:** Die Öffnungen im Belüftungsdom müssen für eine dauerhafte Lösung permanent gegen Insekten und Pollen abgedichtet werden.
- **Maßnahme:** Wassereintrittsmelder einbauen.

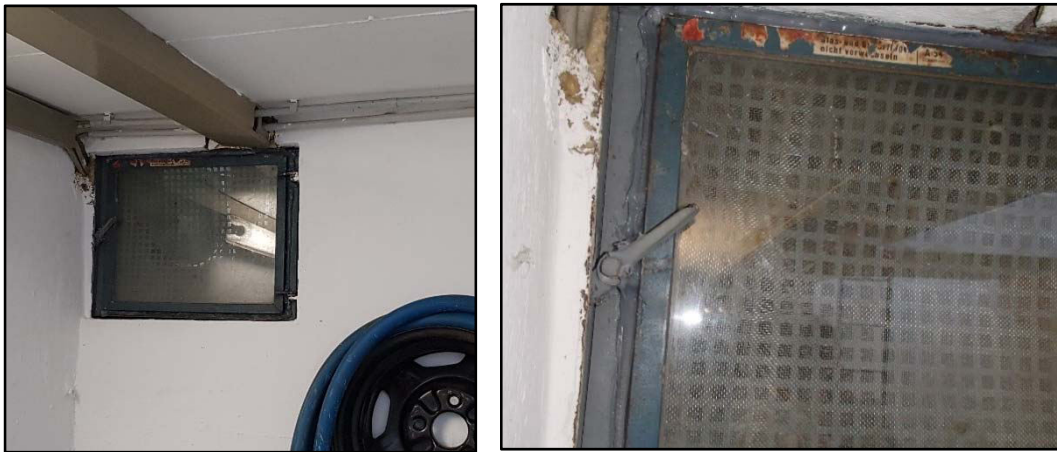
- ✓ Der Schachtdeckel des Brunnens III ist mit umlaufenden Dichtungen vor Insekteneindring gesichert. Die Dichtungsenden am Schachtdeckel des Brunnen III wurden mit Sekundenkleber miteinander insektensicher verbunden.
- ✓ Die Filtermatte am Belüftungsdom des Brunnens III über dem Insektengitter wurde mit Silikon verklebt.
- ✓ Der Wasserablauf am Fenster und das Fenster im Brunnenschacht von Brunnen III wurde mit Silikon verschlossen und ein Insektengitter wurde eingesetzt (Abb. 9).

Abbildung 9: Fenster im Brunnenschacht von Tiefbrunnen III

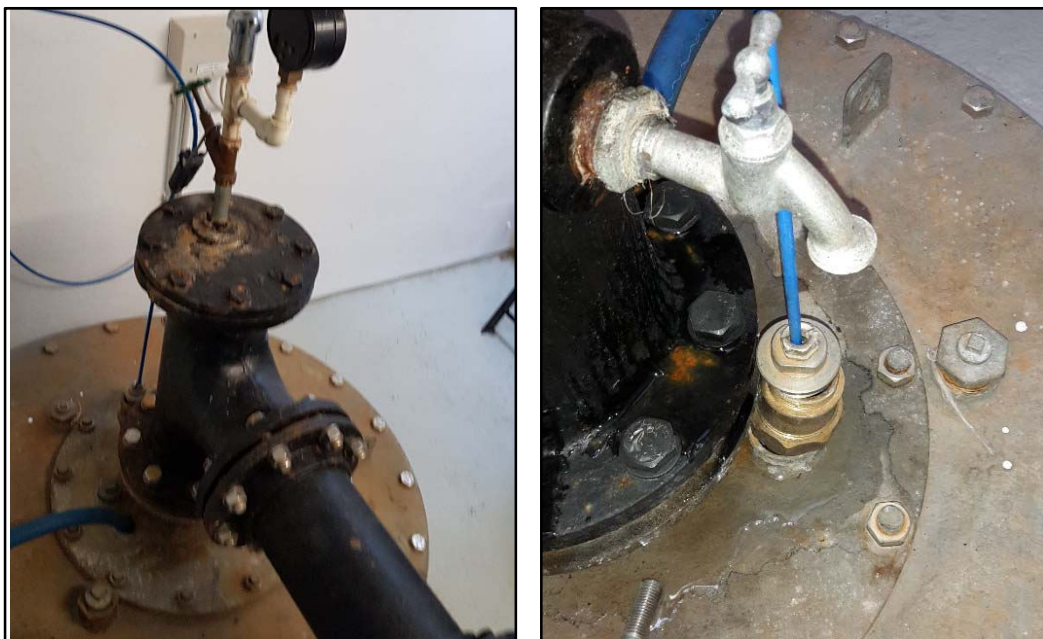
- ✗ Der Lufttrockner im Brunnenschacht des Brunnens III kann jedoch eine Schwitzwasserbildung nicht verhindern.
- ✗ Im Brunnenschacht des Brunnens III kommt es zur Schwitzwasserbildung und damit zu Korrosion an den Stahlteilen (Abb. 10).
- ✗ Durch Löcher am Brunnenkopf, undichte Stellen im Bereich der Drucksonde sowie bei der Kabelführung am Brunnenkopf kann Schwitzwasser in den Brunnenschacht eindringen.

Abbildung 10: Schwitzwasserbildung an Brunnen III und Korrosion am Brunnenkopf

- **Maßnahme:** Lufttrockner mit größerer Leistung anschaffen um Schwitzwasserbildung komplett zu verhindern
- **Maßnahme:** Löcher im Brunnendeckel schließen und Kabeldurchführung am Brunnenkopf abdichten. Nach Verschließen der Löcher muss jedoch weiterhin eine gesicherte Brunnenatmung bzw. -belüftung gewährleistet werden.

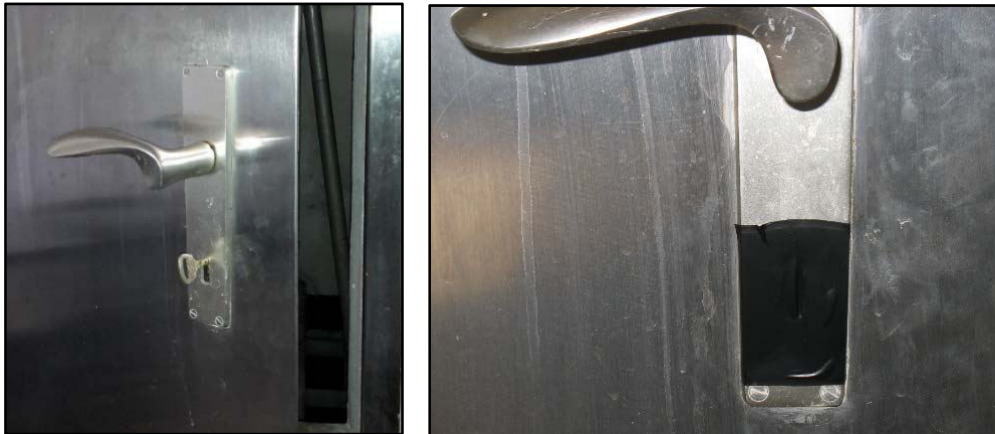
- ✓ Lüftungsöffnungen liegen nicht über der Wasseroberfläche.
- ✓ Die Türschlösser der Türen von „Hochbehälter neu und Hochbehälter Hochzone“ sind insektensicher.
- ✓ Die Türschlösser der Türen von „Hochbehälter alt“ wurden provisorisch insektensicher verschlossen. (Abb. 11)

Abbildung 11: Türschloss von Tür in „Hochbehälter alt“ vor und nach der provisorischen Verschließung

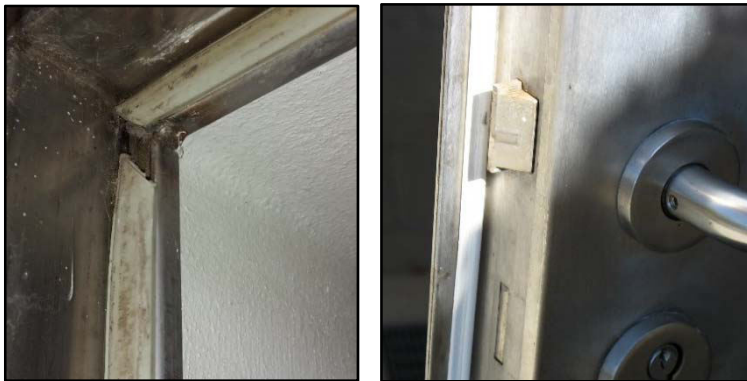
Die Dichtung an der Eingangstüre von „Hochbehälter alt“ wurde erneuert und ist jetzt insektensicher (Abb. 12).

Abbildung 12: Türdichtung „Hochbehälter alt“ vor und nach der Erneuerung

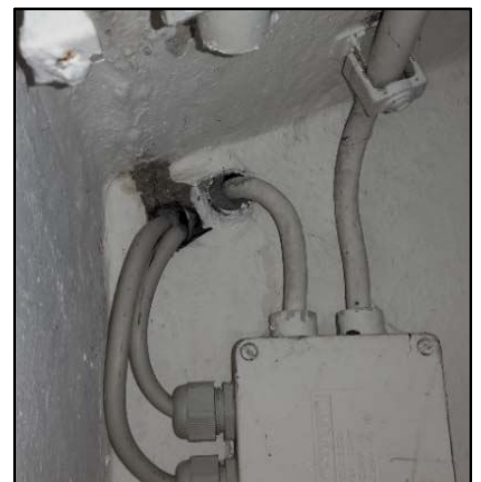
- Lüftungsöffnungen sind nicht insektensicher.
- Die Kabeldurchführungen bei „Hochbehälter alt“ (Abb. x) sind nicht insektensicher.
- **Maßnahme:** Lüftungsöffnungen müssen regelwerkskonform ausgeführt werden. Ein Belüftungsumbau ist bereits bei einer Fachfirma beauftragt.
- **Maßnahme:** An allen Hochbehältern sollen neue Türen entsprechend DVGW W 300-1 und W 1050 eingesetzt werden, die dann auch insektensicher sind. Eine Fachfirma wurde bereits beauftragt (Stand Oktober 2018).

Abbildung 13: Kabeldurchführung bei „Hochbehälter alt“

- **Maßnahme:** Ein geeignetes Filtersystem an den Belüftungseinrichtungen muss eingebaut werden. Dieses verhindert das Eindringen von Insekten oder anderen Kleintieren. Die Maßnahme ist bereits beauftragt.
- **Maßnahme:** Die Kabeldurchführungen müssen abgedichtet werden. (Maßnahme aktuell in Planung)

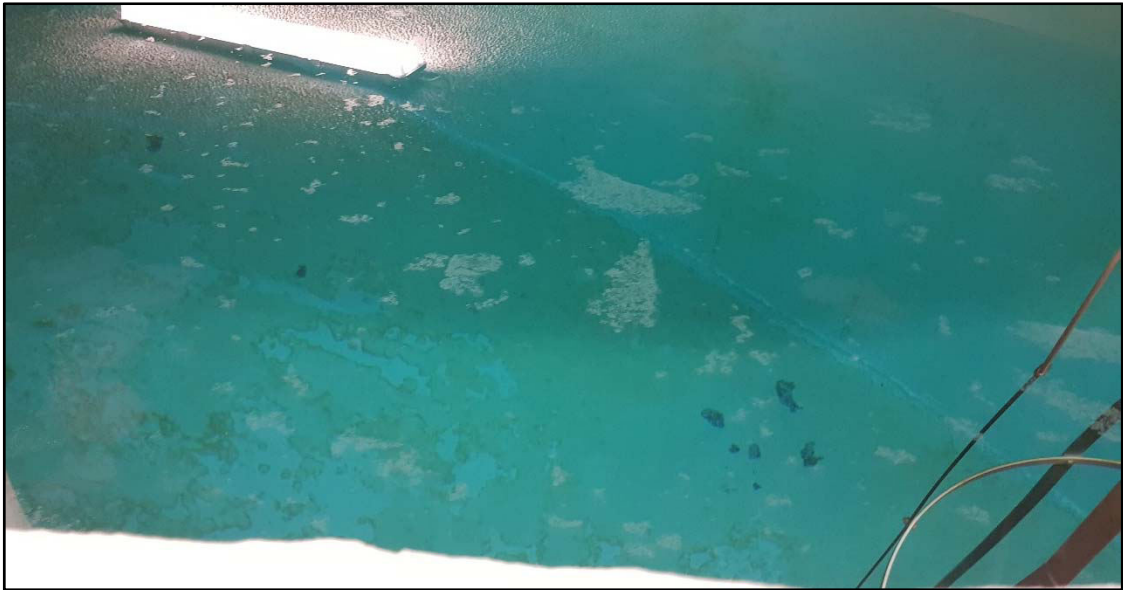
- ✗ An einigen Stellen in allen drei Hochbehältern verfärbt sich die Beschichtung an den Kammerwänden fleckig bräunlich bzw. löst sich fleckenhaft vom Untergrund ab (Abb. 14).
- ✗ Bei „Hochbehälter alt“ wurde bei der Materialprüfung 2012 [7] festgestellt, dass die Decke des Wasserbehälters undicht ist. Es wurden auch Hohlräume in der Decke mit Schimmelbelag an der Deckenunterseite festgestellt.

Abbildung 14: Verfärbung und Ablösung der Beschichtung in „Hochbehälter Hochzone“

- **Maßnahme:** Nach einer Begutachtung der drei Behälter durch das Institut für Materialprüfung Dr. Schellenberg Leipheim GmbH & Co.KG (2012) [5, 6, 7] wird empfohlen die gesamte vorhandene mineralische Dünnbeschichtung vom Boden und den Wänden der Behälter zu entfernen und durch eine dem Stand der Technik entsprechende Beschichtung zu ersetzen.
- **Maßnahme:** Beim „Hochbehälter Hochzone“ sollte nach [5] auch die Beschichtung der Decke entfernt und ersetzt werden, da diese auch geschädigt ist.
- **Maßnahme:** Bei „Hochbehälter alt“ wird empfohlen [7], die Beschichtung im Deckenbereich mit Hochdruckwasser abzutragen und den Betonuntergrund aufzurauen. Damit würde gleichzeitig der an der Deckenunterseite vorhandene Schimmelbelag entfernt werden.

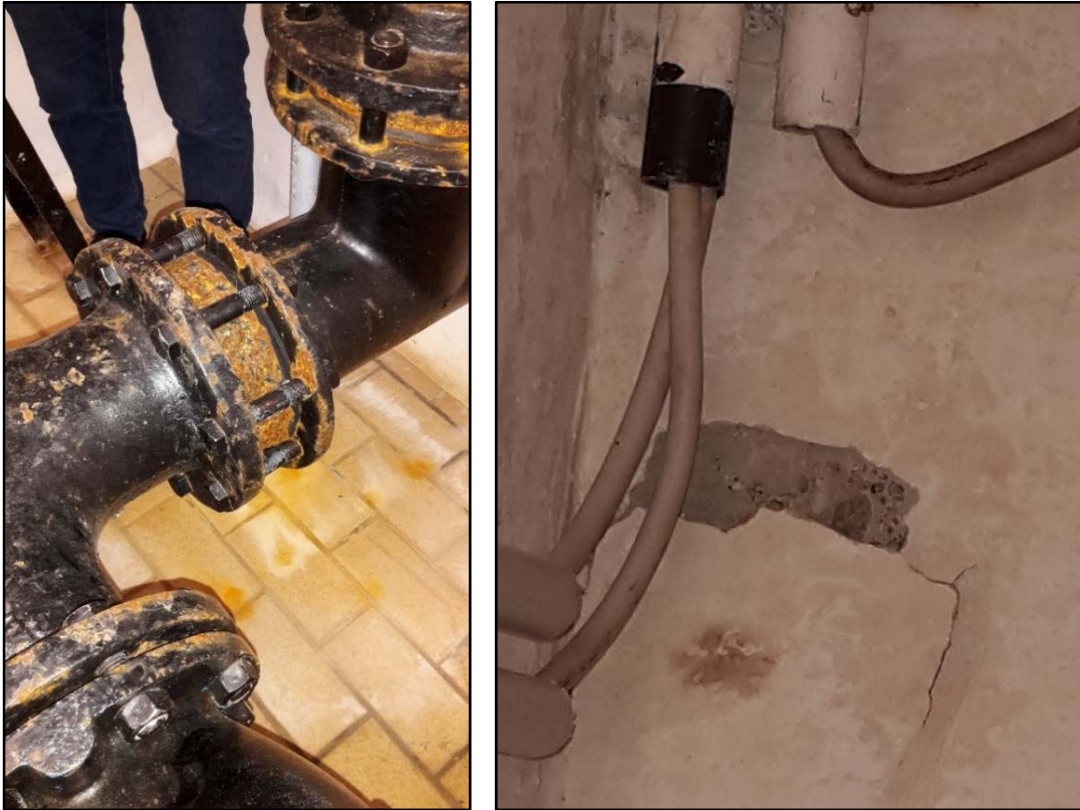
- ✘ Bei „Hochbehälter alt“ wurden Undichtigkeiten mit Wassereintritten von außen festgestellt. Die Wände weisen Risse und Betonabplatzungen auf. Außerdem ist eine deutliche Korrosion der Leitungen zu verzeichnen.

Abbildung 15: Korrosion der Leitungen sowie Risse und Betonabplatzungen an den Wänden von „Hochbehälter alt“

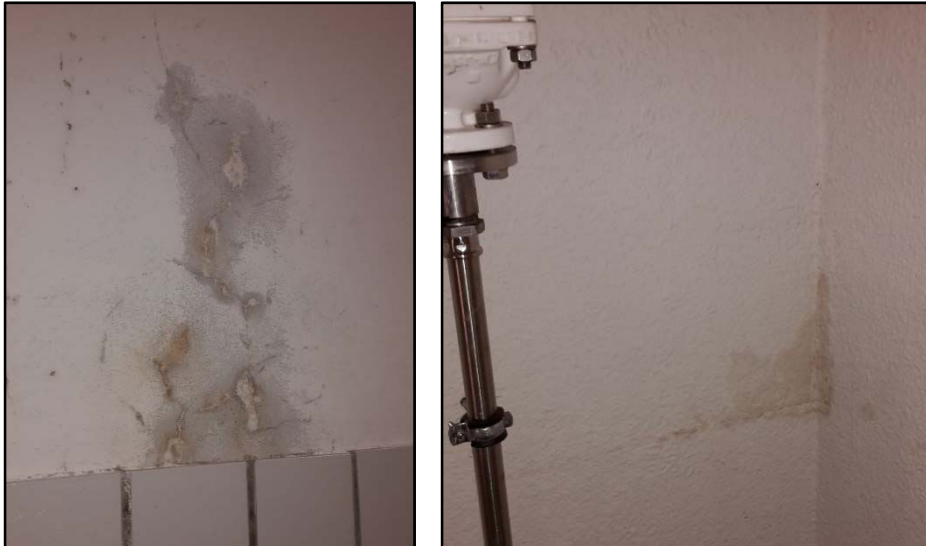
- ✘ Der bauliche Zustand von „Hochbehälter alt“ stellt aktuell ein hohes Risiko dar. Hierbei sind insbesondere die Probleme der Abdichtung zum Insektenschutz sowie Undichtigkeiten im Gebäude zu nennen (siehe entsprechende Ausführung zu diesen Punkten).
- ✘ Der bauliche Zustand ist bei „Hochbehälter neu“ im Allgemeinen gut. An einer Wand im Gebäude ist jedoch ein Riss mit Feuchtigkeitsbildung zu verzeichnen (Abb. 16).

Abbildung 16: Risse und Betonabplatzungen mit Feuchtigkeitsbildung in „Hochbehälter Hochzone“ (linkes Bild) und „Hochbehälter neu“ (rechtes Bild).

- ✘ Im Gebäude des „Hochbehälters Hochzone“ weisen Risse und Betonabplatzungen an einer Wand auf Wasseraustritte vom Behälter hin (Abb. 16).
- ✘ Bei einigen Armaturen wurden Hanfdichtungen verwendet. Durch das organische Material besteht die Gefahr der Verkeimung.
- **Maßnahme:** Für „Hochbehälter alt“ ist nach Aussage von [4] eine Generalsanierung oder ein Neubau notwendig.
- **Maßnahme:** Risse in den Wänden der Gebäude müssen von einer Fachfirma verpresst werden.
- **Maßnahme:** Die Hanfdichtungen in „Hochbehälter neu“ müssen durch DVGW zugelassene Dichtungsbänder ersetzt werden. An einigen Stellen ist dies bereits geschehen.

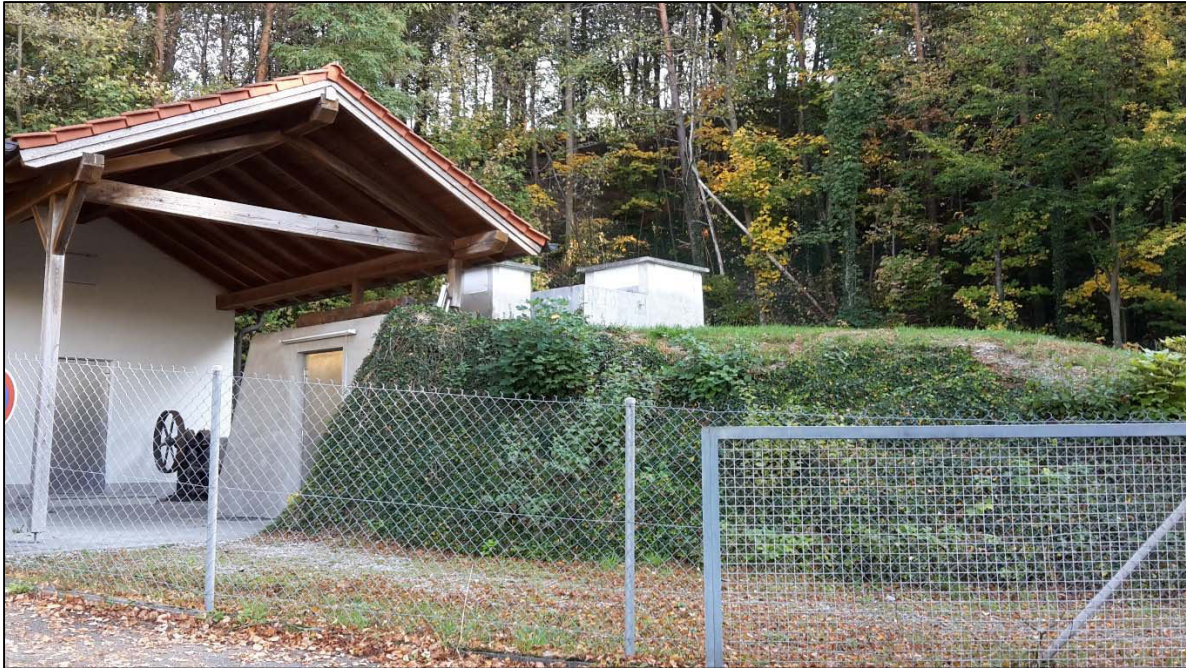
- ✗ Es sind noch großen Bäume und Sträucher innerhalb der Umzäunung der Hochbehälter vorhanden. Die Rodung soll demnächst ausgeführt werden.
- ✗ Bei „Hochbehälter alt“ ist der Behälterbewuchs nicht frei von großen und/oder tiefwurzelnenden Pflanzen (Abb. 17).

Abbildung 17: Behälterbewuchs bei „Hochbehälter alt“

- ✘ Bei „Hochbehälter alt“ wurden Undichtigkeiten mit Wassereintritten von außen festgestellt. Die Wände weisen Risse und Betonabplatzungen auf.
- **Maßnahme:** Der Behälterbewuchs mit großen und/oder tiefwurzelnden Pflanzen muss entfernt werden. Die Entfernung des Bewuchses wird demnächst ausgeführt.
- **Maßnahme:** Für „Hochbehälter alt“ ist nach Aussage von [4] eine Generalsanierung oder ein Neubau notwendig.
