# Risikoanalyse

Trinkwasserversorgung Markt Dinkelscherben  
Versorgungsgebiet Oberschöneberg

Stadtwerte Augsburg Wasser GmbH  
Hoher Weg 1  
86152 Augsburg

Augsburg, den 21.12.2018

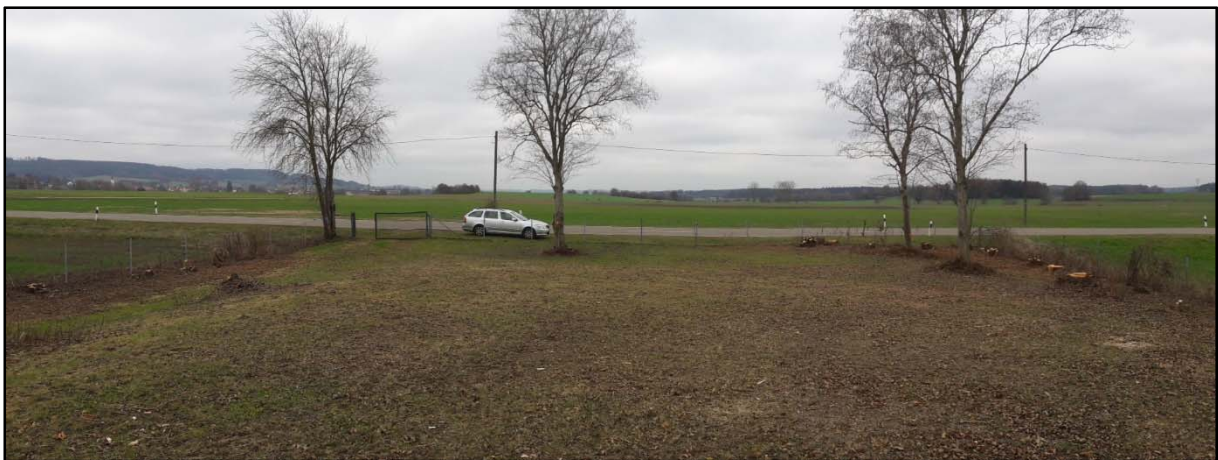
- ✓ Mähzyklus wird eingehalten.
- ✓ Im Fassungsbereich des Brunnens I befinden sich keine Bäume oder Sträucher.
- ✓ Im Fassungsbereich des Brunnens II wurden im November 2018 fast alle Bäume und Sträucher entfernt. Es befinden sich nur im Randbereich noch ein paar Bäume (Abb. 5).

Abbildung 5: Bewuchs innerhalb des Fassungsbereiches von Brunnen II

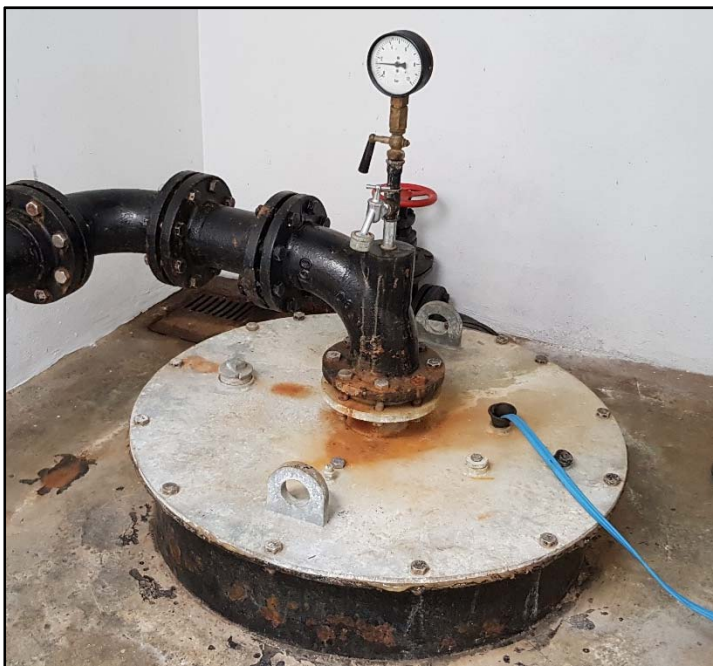
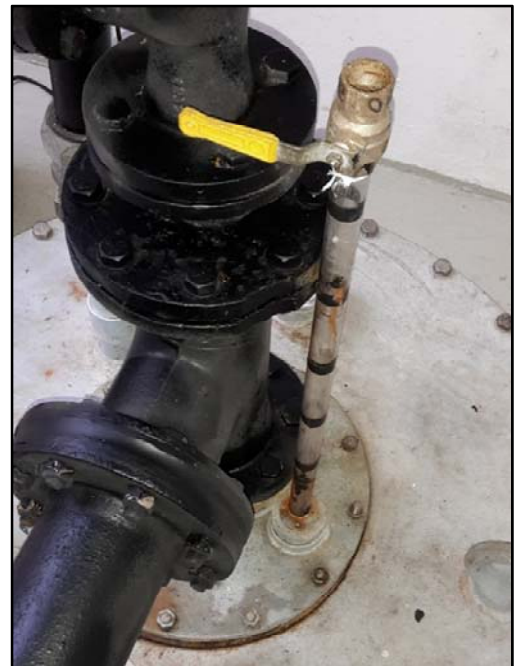
Abbildung 6: Öffnungen und undichte Stelle bei der Kabelführung am Brunnenkopf Brunnen I (linkes Bild) und Brunnenkopf von Brunnen II (rechtes Bild)

- ✗ Durch Öffnungen am Brunnenkopf des Brunnens I, undichte Stellen im Bereich der Kabelführung am Brunnenkopf ist der Brunnen gegenüber Insekten und Schmutz nicht sicher (Abb. 6).
- ✗ Bei Brunnen II können Schmutz und Insekten über zwei Öffnungen sowie das Rohr (Schauglas) (Abb. 5) in den Brunnen gelangen.
- ✗ Doppelte Absperrung des Überlaufs am Brunnen I ist nicht vorhanden.
- **Maßnahme:** Eine aktuelle Kamerabefahrung zur Bewertung des Zustandes ist für beide Brunnen empfehlenswert.
- **Maßnahme:** Öffnungen im Brunnendeckel der beiden Brunnen schließen und Kabeldurchführungen am Brunnenkopf insektensicher ausführen. Nach Verschließen der Öffnungen muss jedoch weiterhin eine gesicherte Brunnenatmung/-belüftung gewährleistet werden.

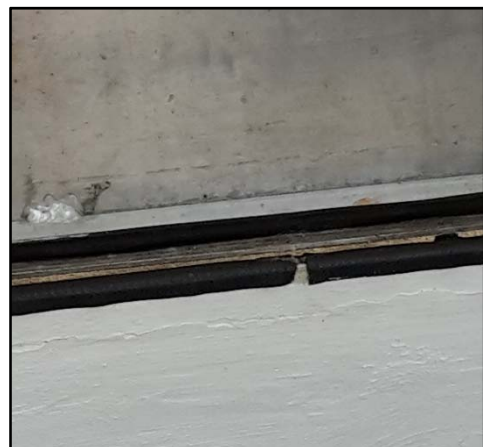
- ✗ Die Schachtdeckel der Brunnen sind mit umlaufenden Dichtungen vor Insekteneindrang gesichert, die Dichtungen sind jedoch am Stoß nicht miteinander verbunden (Abb. 7).
- ✗ Die Schlösser an den Schachtdeckeln der Brunnen sind nicht einbruchssicher.
- ✗ Es ist kein Wassereintrittsmelder bei beiden Oberschöneberger Brunnen vorhanden.
- **Maßnahme:** Die Schlösser an den Schachtdeckeln der beiden Brunnen müssen mit einem neuen Schließzylindereinsatz nachgerüstet werden. Der Schließzylinder wurde bereits bestellt und der Einbau beauftragt.
- **Maßnahme:** Die Dichtungen an den Schachtdeckeln der Brunnen müssen am Stoß insektensicher miteinander verbunden werden (Abb. 7).
- **Maßnahme:** Wassereintrittsmelder einbauen.

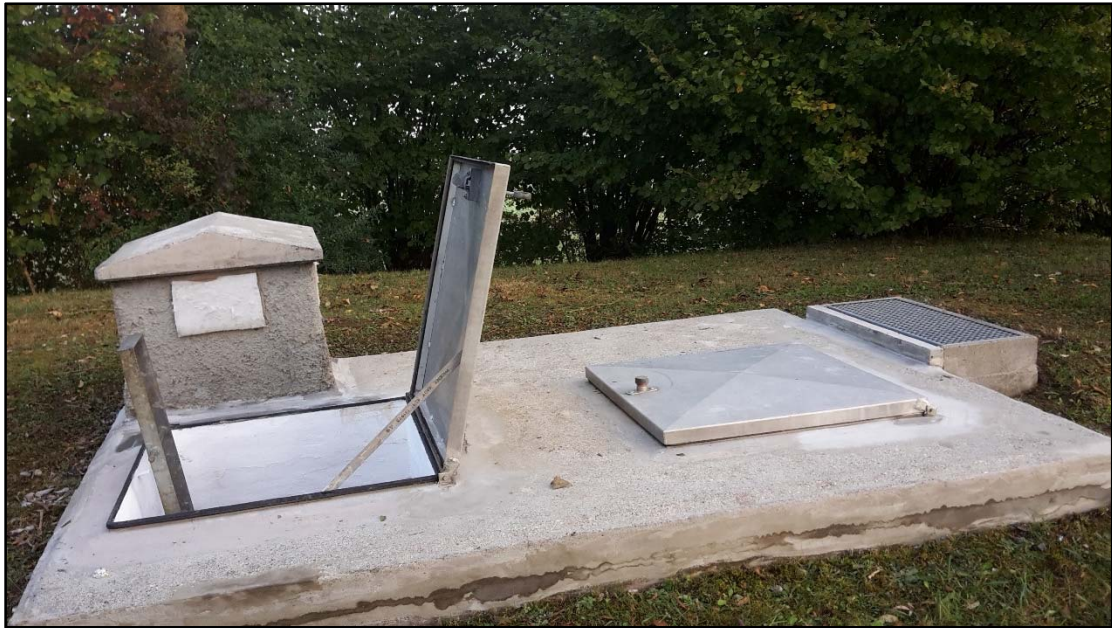
Abbildung 8: Gitter an der Geländeoberfläche und Belüftungsdom bei Brunnen II

→ **Maßnahme:** Die Öffnungen im Belüftungsdom von Brunnen II müssen für eine dauerhafte Lösung permanent gegen Insekten abgedichtet werden (bereits beauftragt).

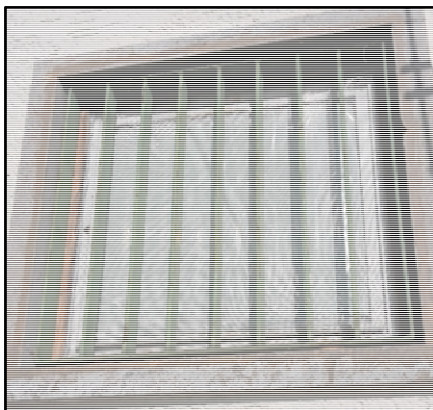
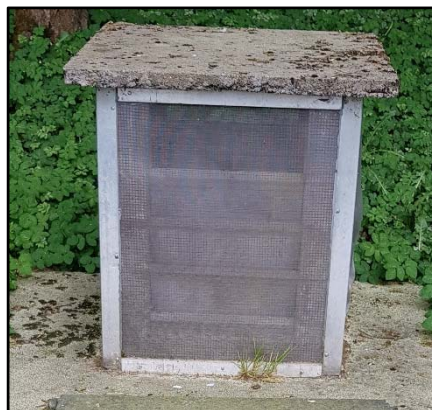
- ✓ Die Türschlösser der Türen von Hochbehälter „Saulach“ und Hochbehälter „Breitenbronn“ sind insektensicher.
- ✓ Die Fenster im „Hochbehälter Saulach“ wurden provisorisch insektensicher abgedichtet (Abb. 11).
- ✓ Die Belüftungsdome wurden bei beiden Hochbehältern provisorisch insektensicher abgedichtet (Abb. 11).

Abbildung 11: Fenster im „HB Saulach“ mit Insektenschutz (links); Belüftungsdome von HB „Breitenbronn“ insektensicher abgedichtet (rechts)

- **Maßnahme:** Die Fenster im „Hochbehälter Saulach“ müssen permanent insektensicher abgedichtet oder zugemauert werden.
- **Maßnahme:** Die Lamellen - Lüftungsöffnung im Hochbehälter Breitenbronn muss insektensicher abgedichtet werden (Abb. 13).

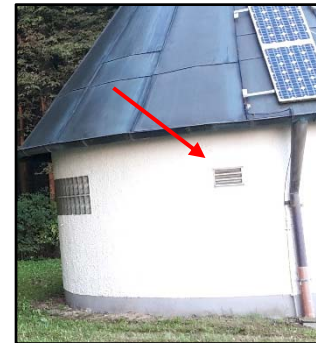
Abbildung 12: Lamellen-Lüftungsöffnung im HB Breitenbronn

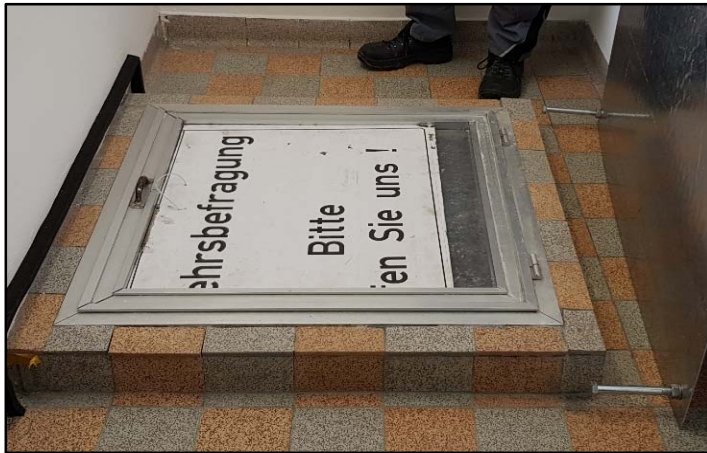
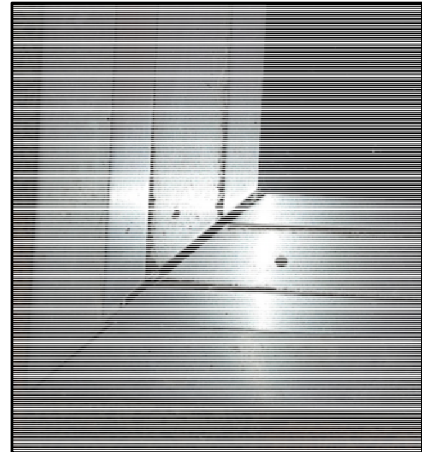
- ✘ Die Einstiegsluken sind teilweise nicht ausreichend abgedichtet (Abbildung 12)
- **Maßnahme:** Die Einstiegsluken müssen mit umlaufenden Dichtungen abgedichtet werden
- **Maßnahme:** Die Bedienhäuser der Behälter müssen gegen das Eindringen gegen Insekten abgesichert sein (s. o.)
- **Maßnahme:** Die Bedienhäuser der Behälter müssen regelmäßig auf Sauberkeit geprüft werden

Abbildung 13: Einstiegs Luke des „Saugbehälters“ in der Aufbereitungsanlage Oberschöneberg

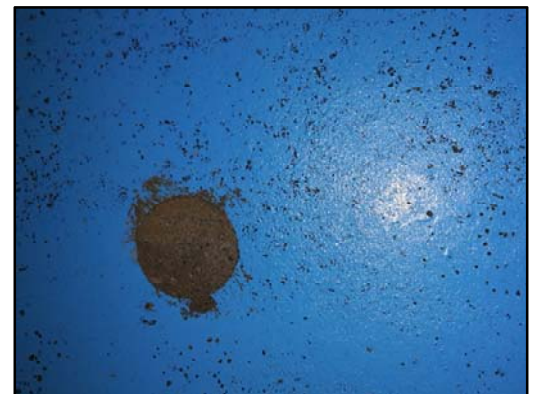
- ✗ Bei dem „Saugbehälter“ in der Aufbereitungsanlage Oberschöneberg wurde bei der Materialprüfung 2012 [6] festgestellt, dass das Beschichtungsmaterial (auf Kunstharzbasis) erhebliche Schäden aufweist und zudem in hoher Konzentration toxische Inhaltsstoffe (PCB, BTX) enthält.

Abbildung 14: Punktförmige Ablösung der Beschichtung im „HB Saulach“ (links);

- **Maßnahme:** Da die Sanierung des Saugbehälters wahrscheinlich mehrere Wochen dauert [6], muss für diese Zeit ein Ersatzbehälter bereitgestellt werden, damit der Betrieb aufrechterhalten werden kann. Es wurde bereits ein kleiner Saugbehälter (5 m<sup>3</sup>) bestellt, der für die Zeit der Außerbetriebnahme bei Sanierung / Reinigung redundant genutzt werden kann.

- **Maßnahme:** Da keine Aussage getroffen werden kann, inwieweit PCB und BTXE in das Trinkwasser übergehen, sollte eine Untersuchung des Trinkwassers aus dem Ablauf der Behälter Saulach und Oberschöneberg veranlasst werden. Entsprechend des Gutachtens sollte der Untersuchungsumfang folgende Parameter enthalten:

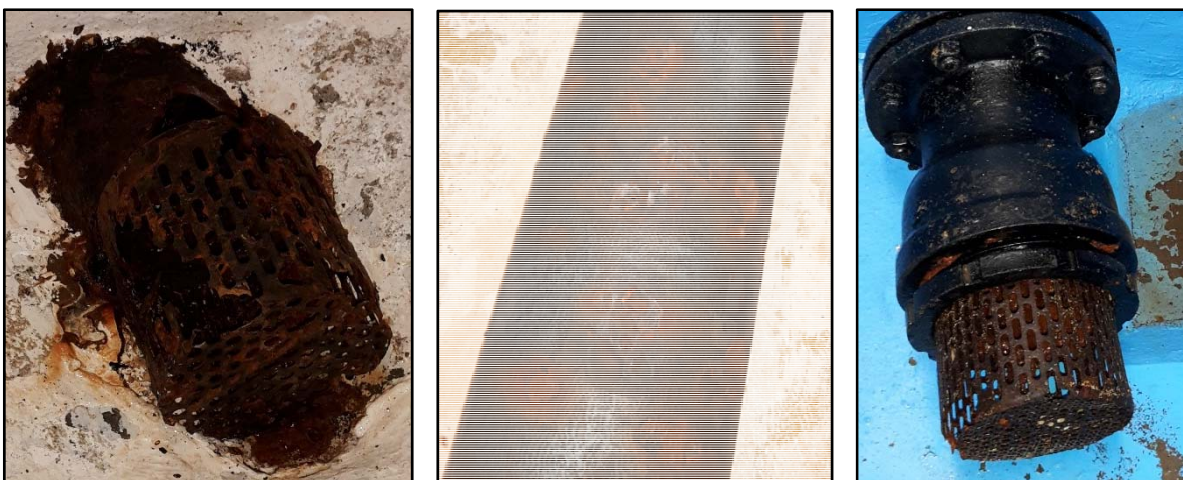
- ✗ In allen drei Wasserbehältern haben die Rohrleitungen in relativ großem Umfang Korrosionsschäden. Vor allem bei Hochbehälter „Breitenbronn“ sind an den Rohrleitungen Lochfräs bis hin zur völligen Durchrostung der Rohrwand festzustellen (Abb. 15).

Abbildung 15: Korrosionsschäden Rohrleitungen im „HB Breitenbronn“ (links + mitte) und im „HB Saulach“ (rechts)

- ✗ Es muss geprüft werden, ob bei den Armaturen Handdichtungen verwendet wurden. Durch das organische Material besteht die Gefahr der Verkeimung.
- **Maßnahme:** Im Zuge der Sanierungsmaßnahmen müssen die vorhandenen Rohrleitungen in allen drei Wasserbehältern durch Rohrleitungen aus Edelstahl ersetzt werden.

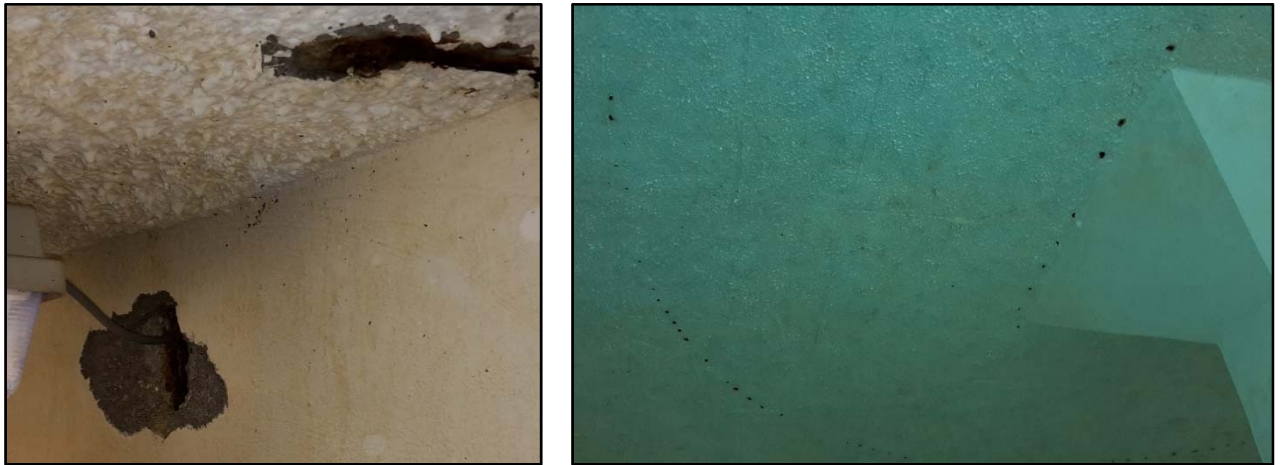
- ✘ Im Hochbehälter „Breitenbronn“ ist die Kabeldurchführung im Bereich Deckendurchgang vom Bedienraum zum Rohrkeller nicht insektensicher (Abb. 16).
- ✘ Im Hochbehälter „Breitenbronn“ ist im unteren Bereich der linken Wasserkammer ca. 20 cm über Kellerboden ein Riss sowie eine feuchte Stelle zu verzeichnen [5].
- ✘ Im Hochbehälter „Breitenbronn“ sind Roststellen an der Behälterdecke und im Bereich der Deckenöffnung zum Rohrkeller erkennbar (Abb. 16). Nach [5] ist an diesen Stellen die vorhandene Betondeckung der Bewehrung extrem gering. Bei den genannten punktförmigen Roststellen handelt es sich nach [5] jedoch nicht um eine tragende Bewehrung.
- ✘ Bei Hochbehälter „Saulach“ sind ebenfalls Roststellen im Deckenbereich infolge un-

*Abbildung 16: „HB Breitenbronn“: Freiliegende korrodierte Bewehrung und Betonabplatzung durch Wanddurchbohrung für Verlegung von Elektroleitung an der Wand neben der Einstiegsöffnung von linker Wasserkammer (links) und Roststellen an Behälterdecke (rechts)*

- **Maßnahme:** Im Hochbehälter „Breitenbronn“ muss die Kabeldurchführung im Bereich Deckendurchgang vom Bedienraum zum Rohrkeller insektensicher ausgeführt werden.

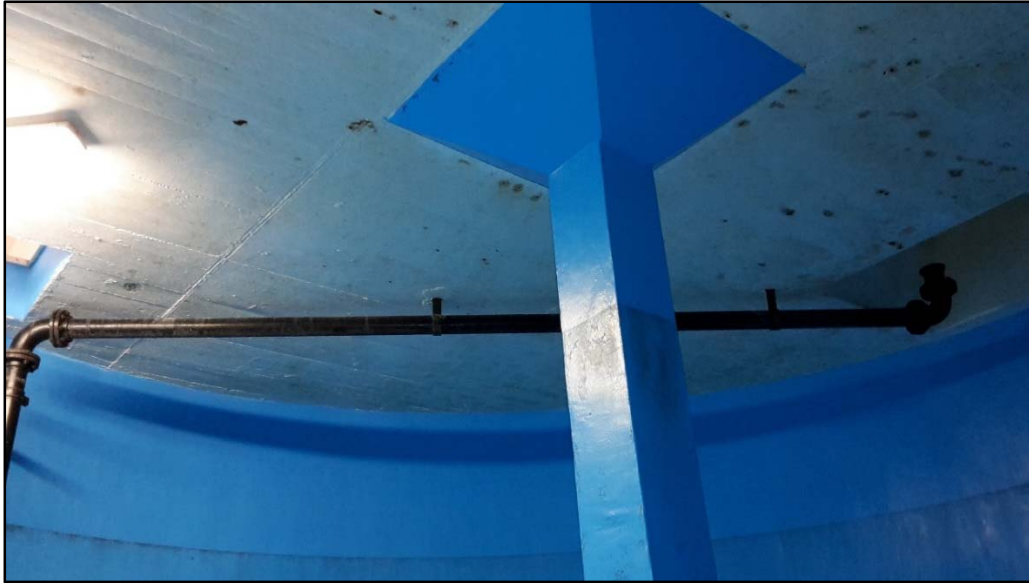
zureichender Betondeckung der Bewehrung zu beobachten (Abb. 17). Bei den Korrosionsschäden muss hier mit Folgeschäden wie Rissbildung und Betonabplatzungen gerechnet werden.

Abbildung 17: „HB Saulach“: Roststellen an Behälterdecke in rechter Wasserkammer

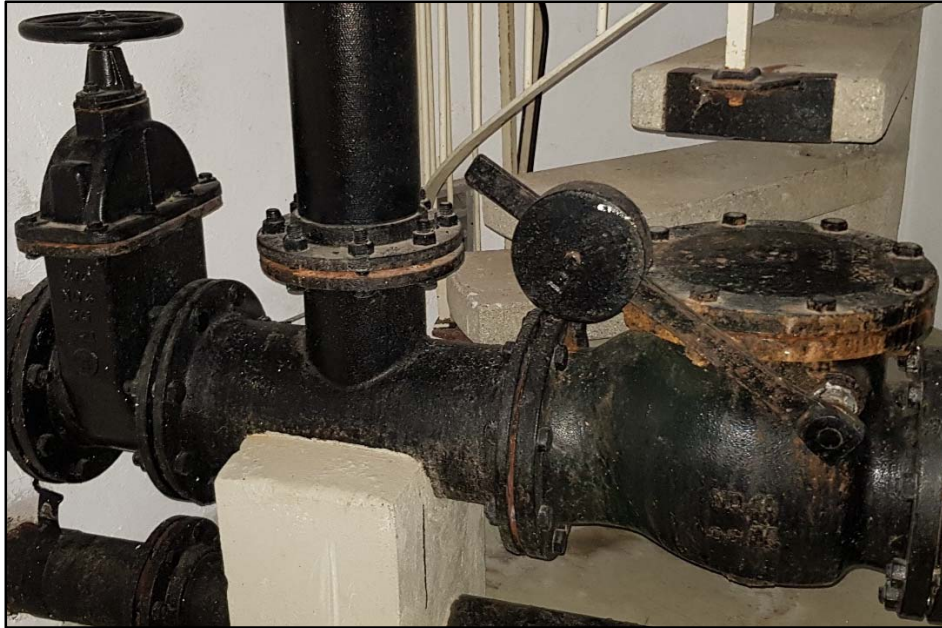
- ✗ Die Rückschlagklappe funktioniert bei den beiden Hochbehältern nicht richtig. Daher ist kein ausreichender Wasseraustausch gewährleistet, da das Wasser im unteren Bereich des Behälters befüllt und entleert wird.

Abbildung 18: Rückschlagklappe im „Hochbehälter Breitenbronn“

→ **Maßnahme:** Die defekte Rückschlagklappe muss ausgewechselt werden.

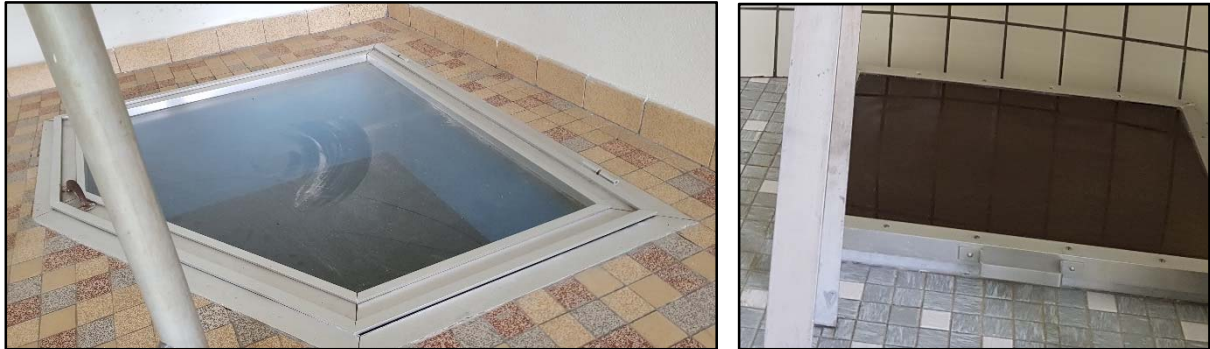
- ✗ In den Kammern der beiden Hochbehälter ist ein indirekter Lichteinfall möglich.

Abbildung 19: Zugang zu Wasserbehälter bei HB Saulach (links) und HB Breitenbronn (rechts)

- **Maßnahme:** Die Fenster in den Hochbehältern müssen dauerhaft verschlossen oder abgedunkelt werden. Ein direkter Lichteinfall in die Behälterkammern muss dauerhaft unterbunden werden.
