# Risikoanalyse

Trinkwasserversorgung Markt Dinkelscherben  
Versorgungsgebiet Oberschöneberg

Stadtwerte Augsburg Wasser GmbH  
Hoher Weg 1  
86152 Augsburg

Augsburg, den 21.12.2018

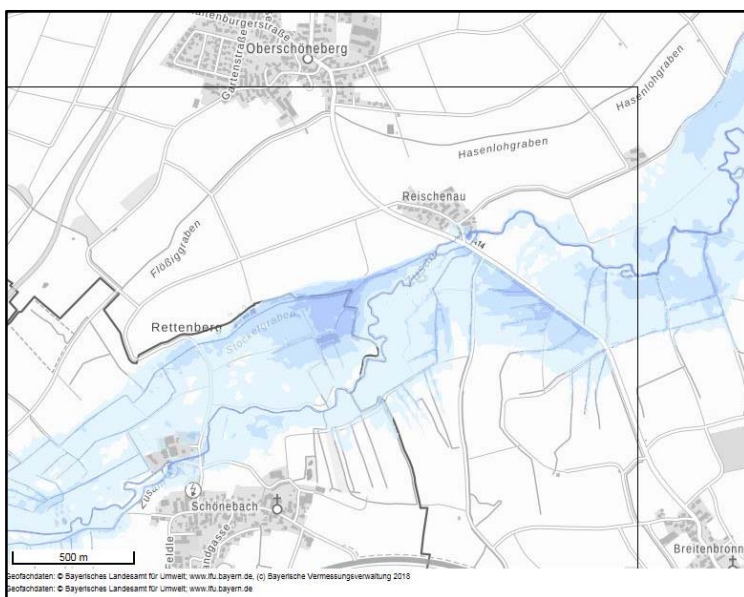
- ✓ Die Abdichtung bei Brunnen I und II ist ausreichend, daher kann eine negative Beeinflussung auf das Rohwasser bei Starkregenereignissen ausgeschlossen werden.
- ✓ Beide Brunnen sind nicht hochwassergefährdet. Dies zeigt eine Karte des LfU zu Überschwemmungsgefährdeten Gebieten (Abb. X).

Abbildung 4: Überschwemmungsgefährdetes Gebiet im Zusamtal – Geoportal Bayern (Kartengrundlage: Bayerische Vermessungsverwaltung; Fachdaten: Bayer. Landesamt für Umwelt)

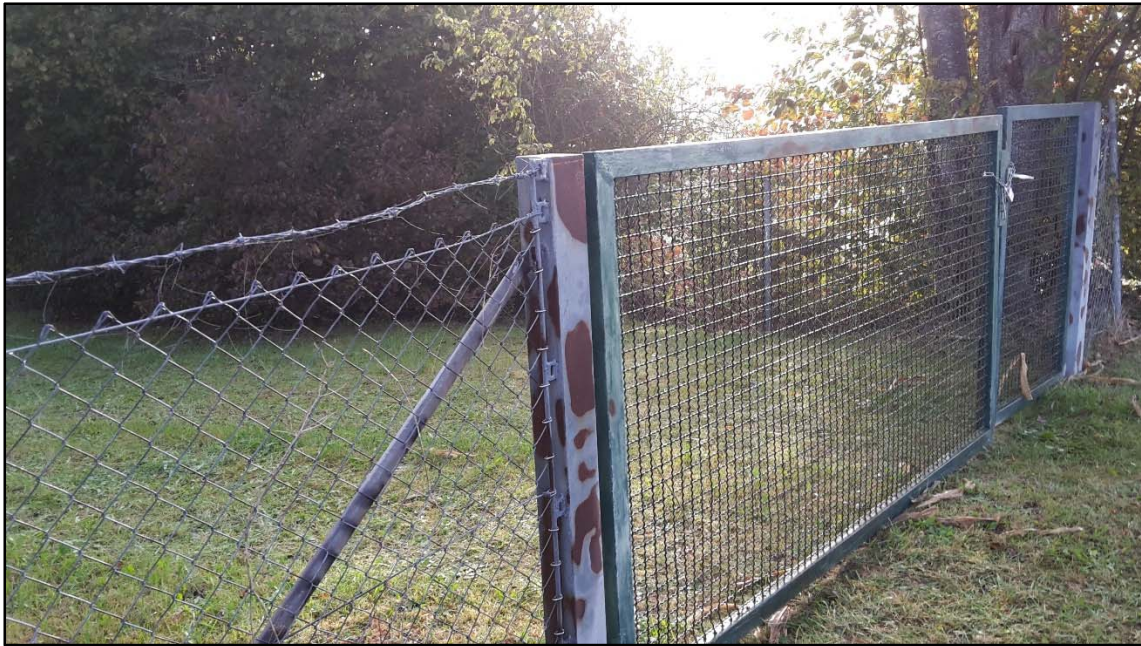
- ✓ Beide Oberschöneberger Brunnen sind mit einer Zaunanlage gesichert.
- ✓ Das Zauntor bei Brunnen I und II ist über eine zentrale Schließanlage gesichert.

Abbildung 9: Zauntor bei Brunnen II

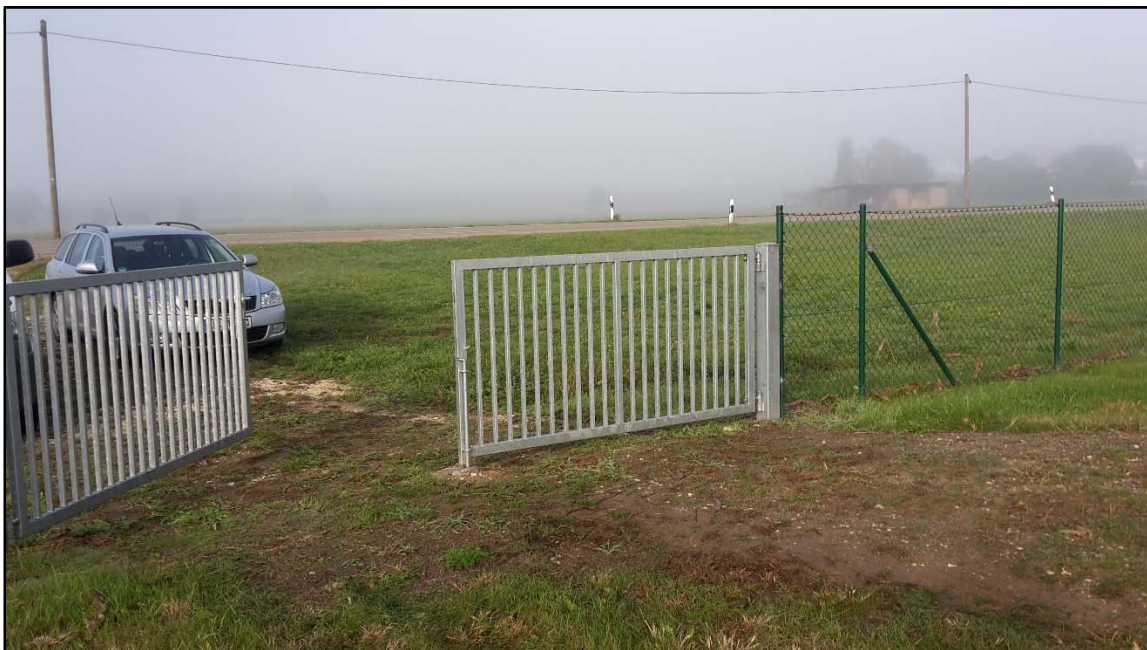
Abbildung 10: Zauntor bei Brunnen I
